# **Stadt Erbach**

## **BW - Gutachten**

Schadensbegutachtung  
und Maßnahmenempfehlung

**Brücke ü. d. Rotkanal u.  
über die Rot in  
Erbach-Dellmensingen**

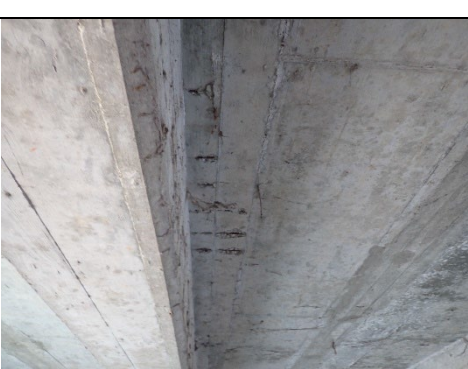
| BW Bilder BW 1 | |
|---|---|
| Untersicht Überbau | Belagshöhe am Aushackstück |

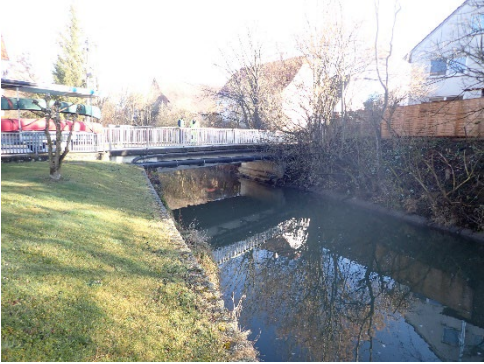
| Seitenansicht oberstromseitig | Werdensteinstraße Ri. Ortsmitte |

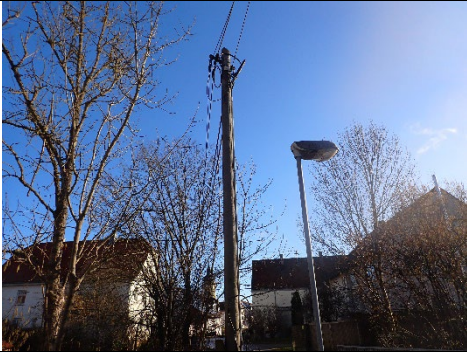
| Telekom noch Luftleitung | Schrammbord zu niedrig, leicht überfahrbar |

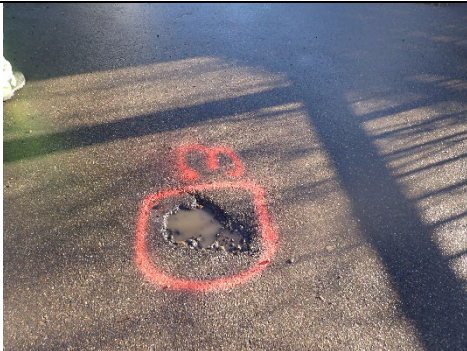
| Fehlstellen im Belag | Ausgeprägte Auskolkung |

- Abbruch und Erneuerung Beläge auf dem Bauwerk einschließlich der Anschlussbereiche
- Feinfräsung Fahrbahnplatte, bereichsweise tiefer Ausbruch nach Erfordernis
- Neue Bauwerksabdichtung mit Kunstharzversiegelung, Bitumen Schweißbahn, Gussasphalt Schutzschicht
- Abdichtung der Bauwerksfuge Überbau / Unterbauten mittels bituminösem Fahrbahnübergang
- Neuer Belag und Abdichtung 8,5 cm, Gradienten Ausgleichsschicht mit PCC
- Abbruch Stahlprofil, neuer Schrammbord aus Beton
- Teilabbruch Gesimskopf, Reprofilierung Gesims
- Neues Geländer H=1,30m, Befestigung außen
- Überbau Untersicht: Instandsetzung Einzelschadstellen, vollflächig Beschichtung System OS-B
- Leitungen neu befestigen
