Stadt Erbach a. d. Donau

Wasserversorgung

Zustandsfeststellung und  
Neuausrüstung TB Ringingen

Technischer Ausschuss, 23.01.2023

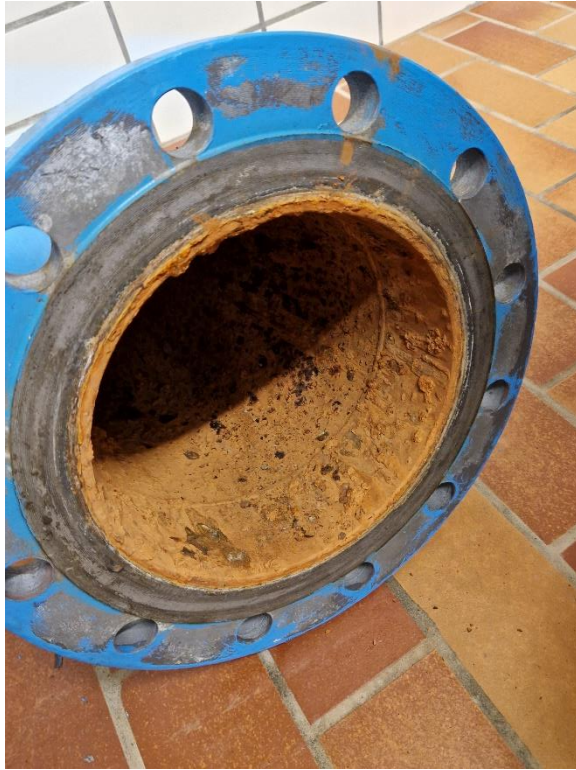
Belag im Rohr

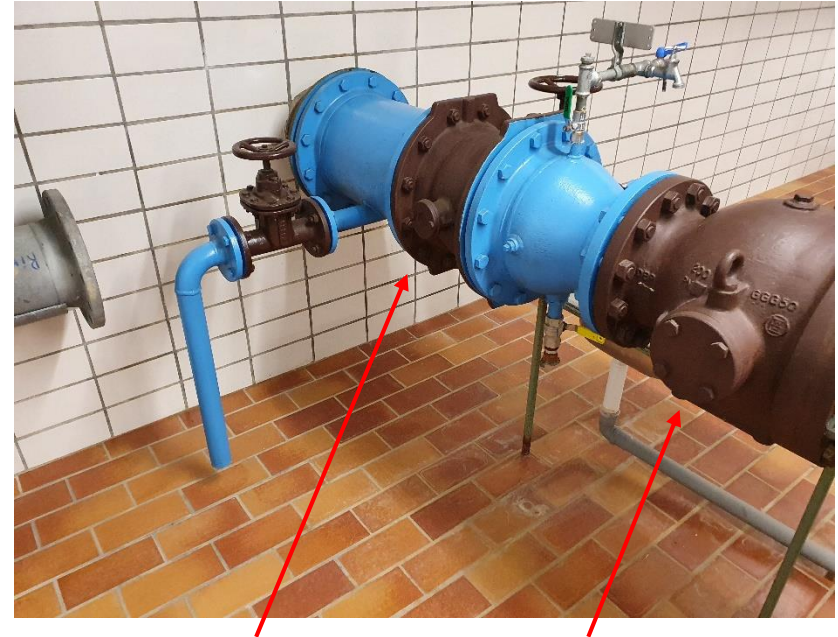
Defekte Klappe DN 300 und Ringkolbenventil DN 200

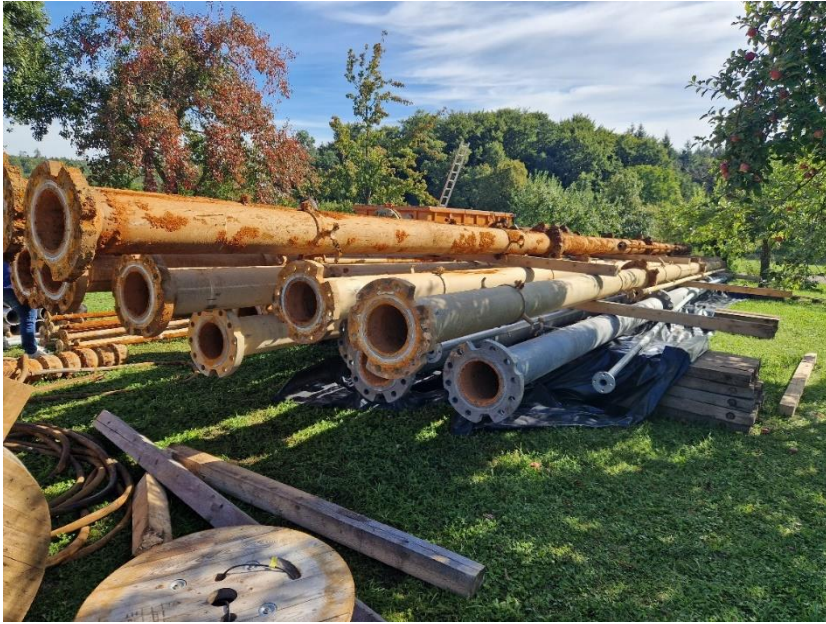
Übersicht: ca. 236 m Steigleitung DN250, PN100

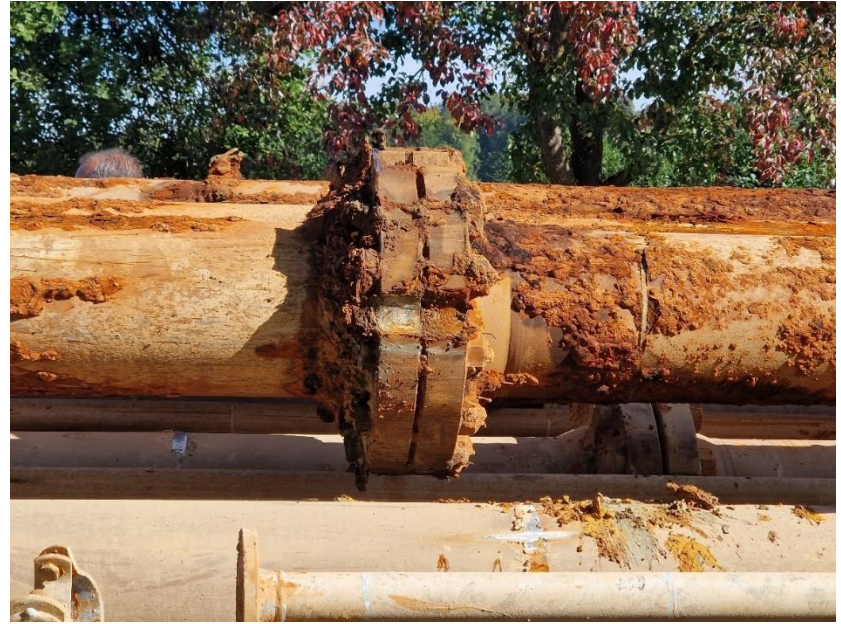
Detail Korrosion an der Steigleitung

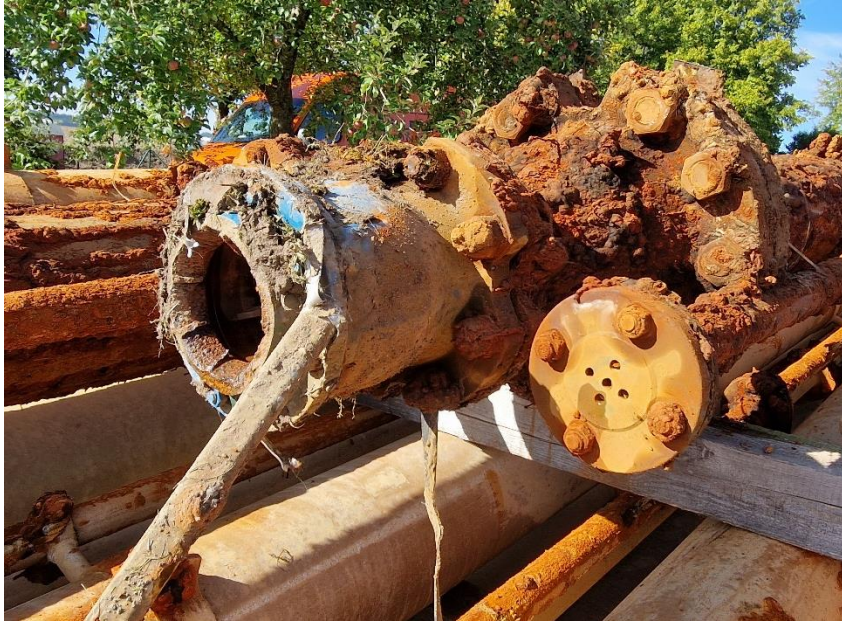
Korrosion am Übergangsstück Pumpe/Steigleitung und Bruchstelle Pumpe

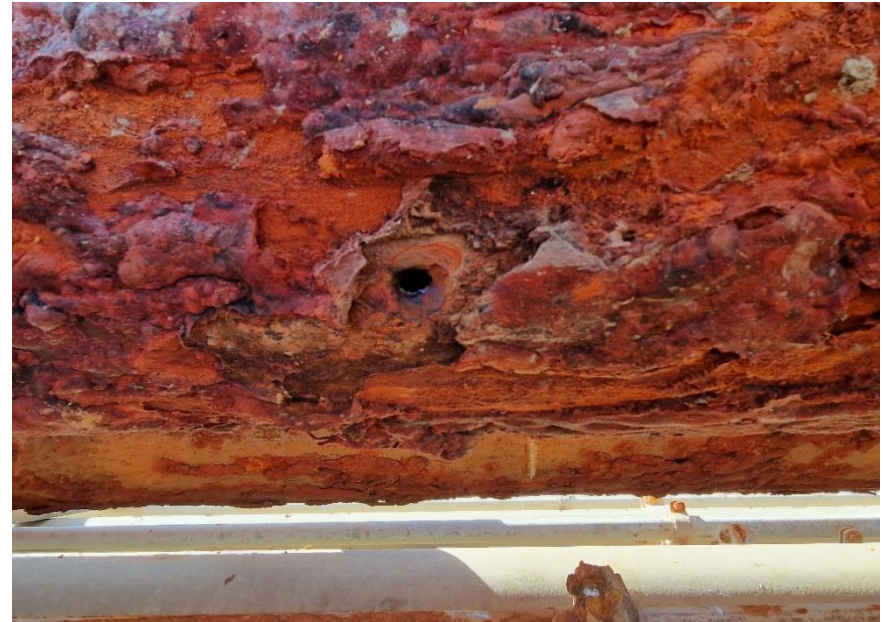
Lochfraß an der Steigleitung

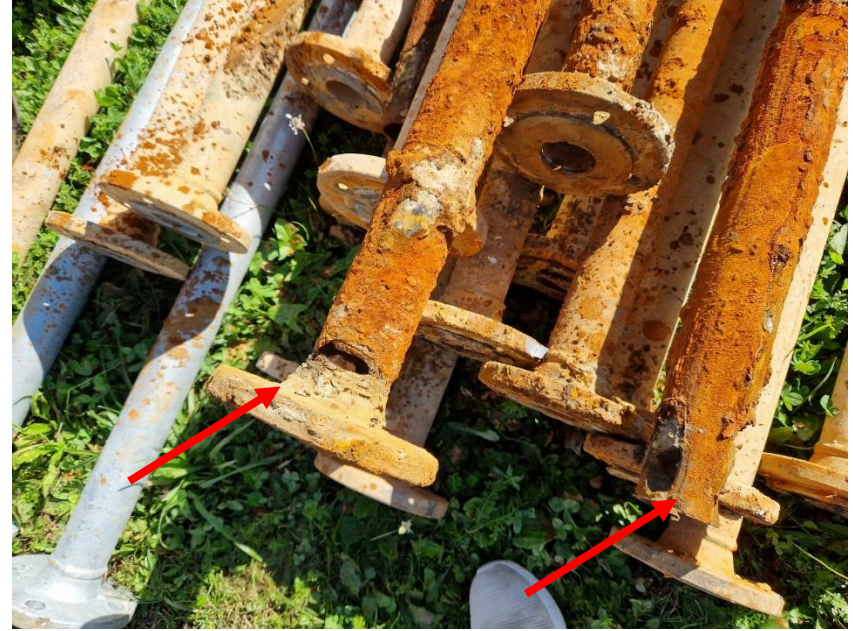
Lochfraß an Peilrohr

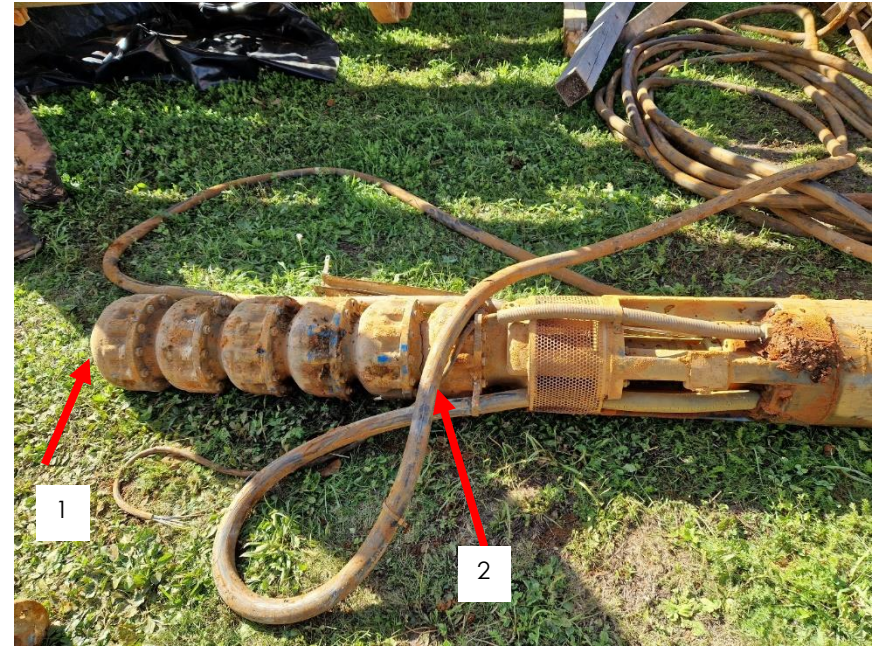
„Pumpenrest“, Bruchstellen 1 und 2 eingezeichnet

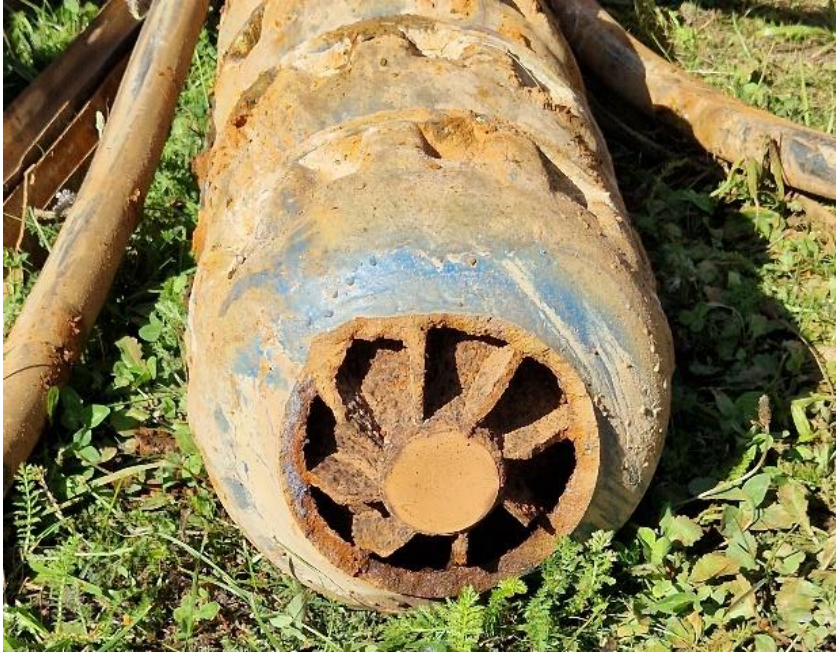
Detail: Bruchstelle 1

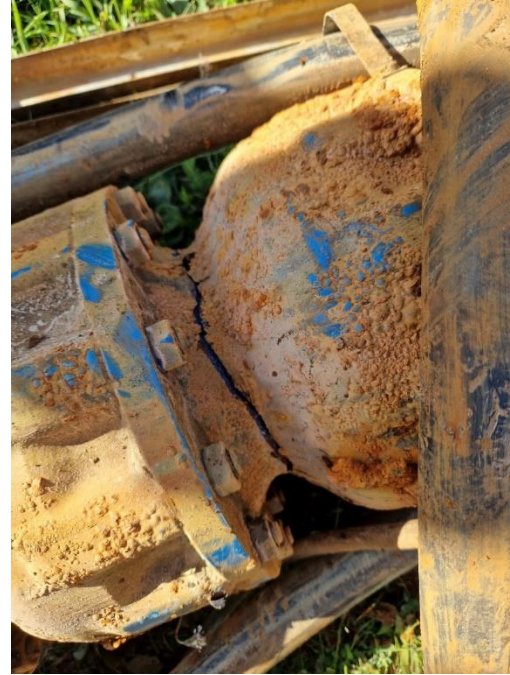
Detail: Bruchstelle 2

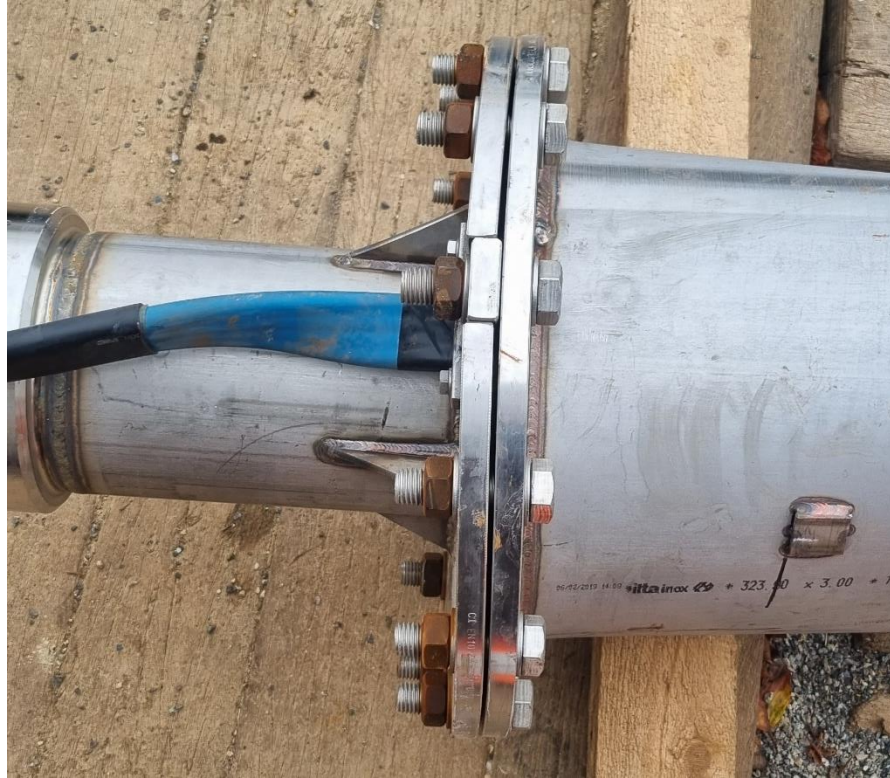
Pumpe (Reinigung) mit korrodierten Muttern

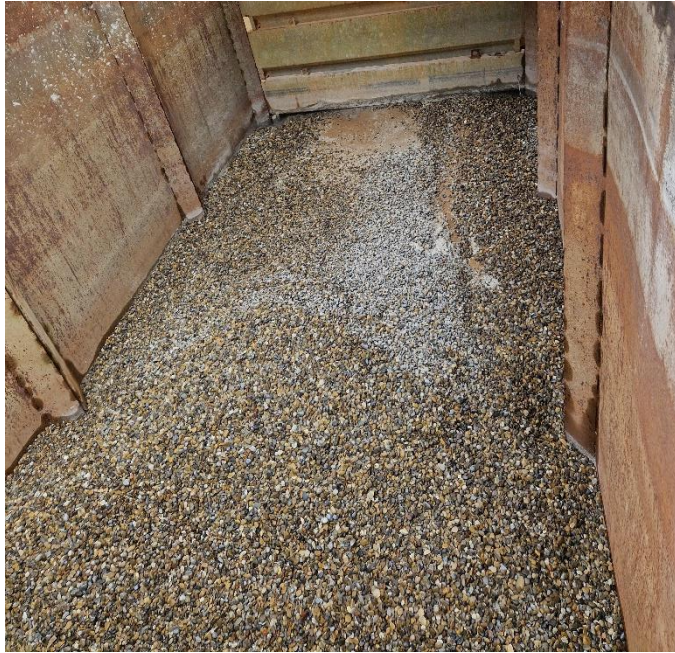
Ausgetragener Kies (gesamt)

- Kiesaustrag während mechanischer Reinigung
  - Kiesaustrag Hinweis für möglichen Brunnenschaden → Abklärung notwendig
  - Stopp auf der Baustelle bis Kamerabefahrung Aufklärung bringt
- Kamerabefahrung zeigt keinen Schaden
- Vermutlich aus Errichtungszeit

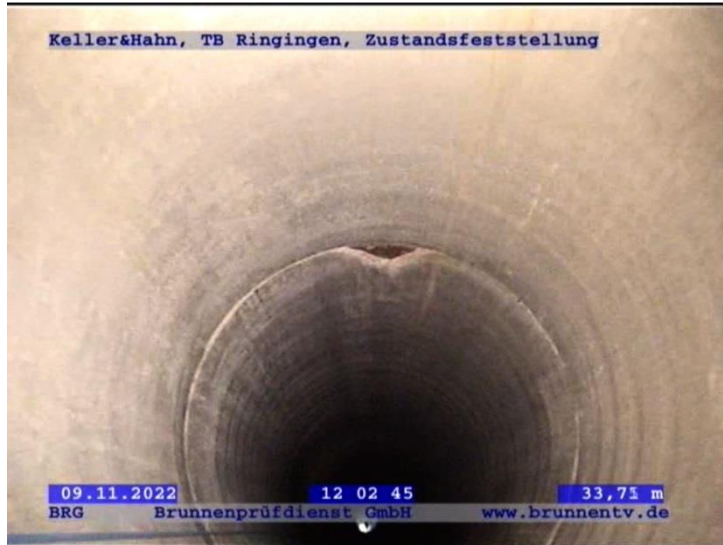
geringfügiger Schaden im Sperrohr (Abplatzung Beschichtung)

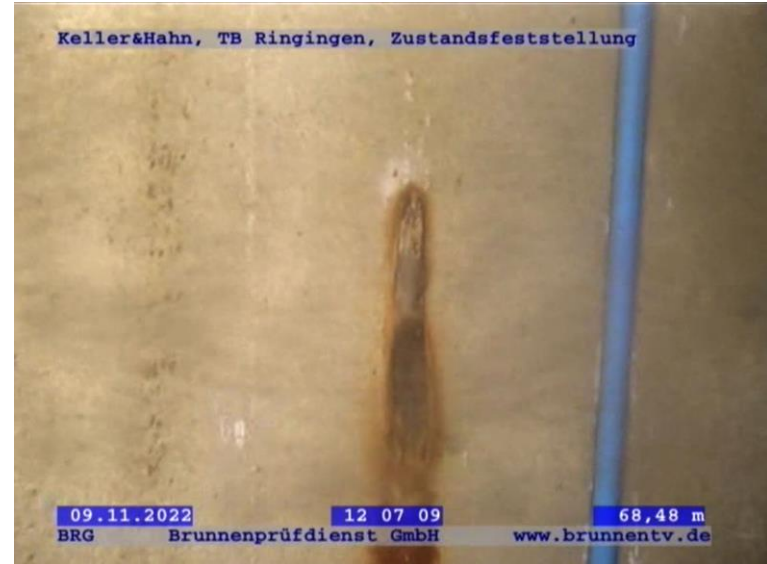
kleinere Roststellen, Beispielsweise bei rd. 69 m

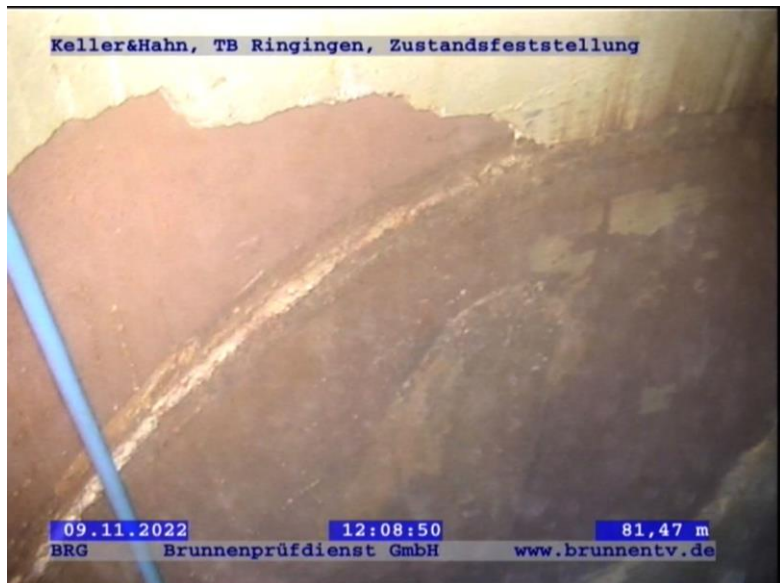
exemplarisch: großflächige Abplatzung bei ca. 82 m und Rost an Schweißnaht

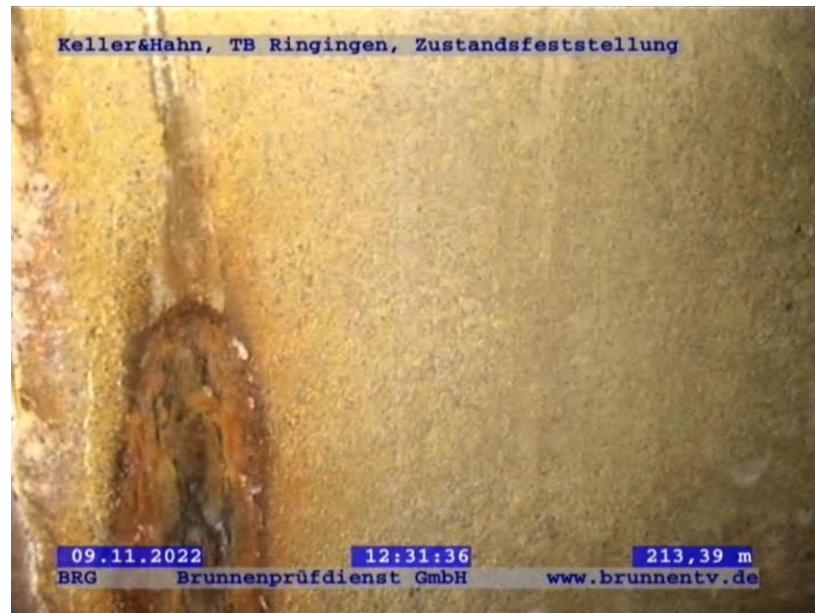
Schleifstelle mit Rost (213 m)

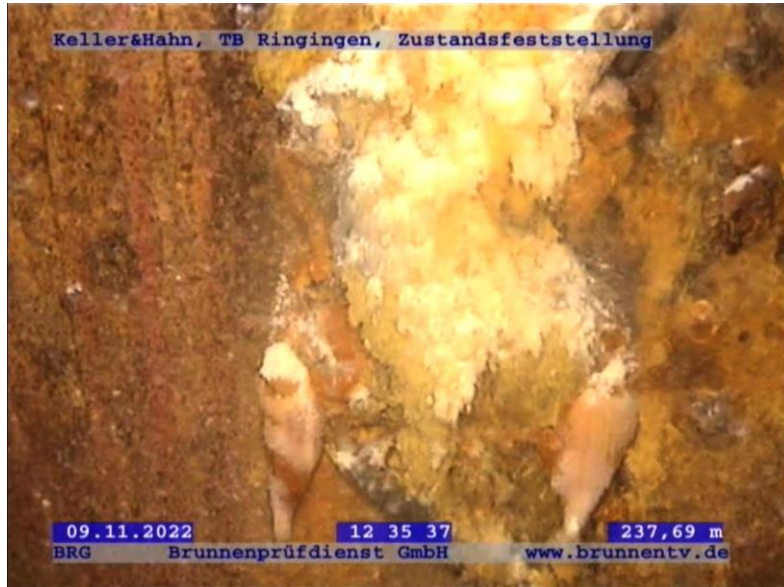
Beispiel für „Rostblase“
