Stadt Erbach a. d. Donau

Wasserversorgung

Sanierung PW Ringingen

Technischer Ausschuss, 23.01.2023

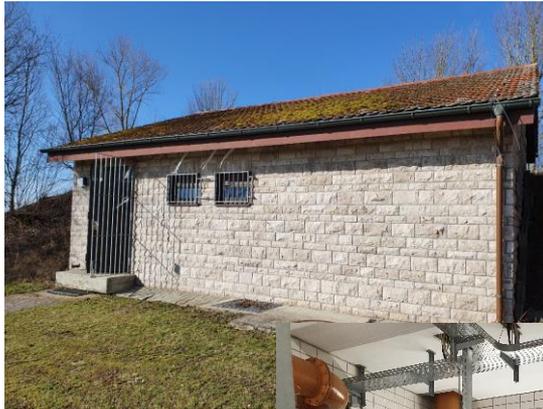
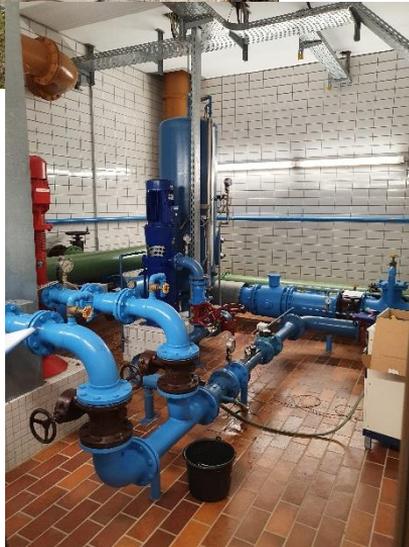
- Wurde 1985 erbaut, Betonbauweise mit Natursteinfassade
- Zweigeschossig errichtet
- Türen und Fenster entsprechen nicht der notwendigen Widerstandsklasse
- Bauwerk komplett gefliest
- Luftraum der Wasserkammern verbunden und nicht vom Vorsatzgebäude getrennt
- Baumbewuchs potenziell schadhaft für Erdüberdeckung
- Augenscheinlicher Zustand der Wasserkammern i. O., Gutachten ausstehend

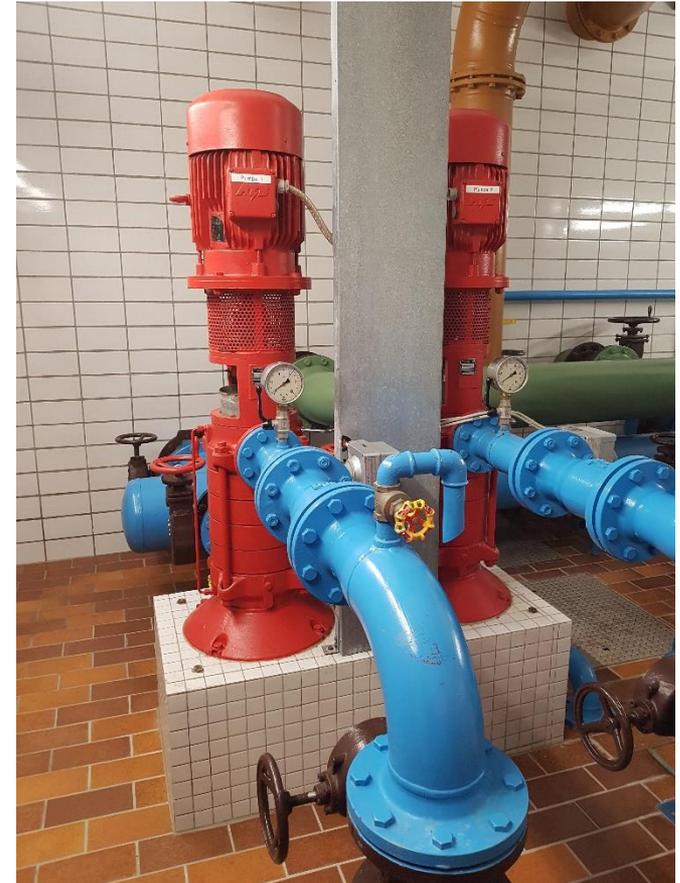
Zustand hydraulische Anlage

- Errichtung 1985, seitdem kleinere Instandsetzungen
- Rohrleitung aus verzinktem Stahl mit Schutzanstrich
- Armaturen handbetrieben (Klappen und Schieber)
- Zuleitung TB Ringingen DN 300 und Pendelleitung aus Erbach/Verbindung zu PW Kehr
- Nicht formstücksparend und strömungsbegünstigt ausgeführt (Druckverlusthöhe)
- Teilweise nicht entleerbare Stränge (Stagnation)
- MDF ohne Hauptsperrarmaturen
- Begehung durch Rohrleitungskonzept erschwert
- Hygienisierung der Wasserkammern (Übereich, Luftraum)

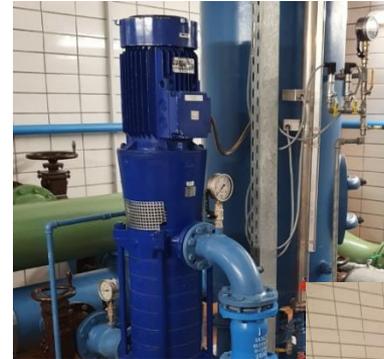
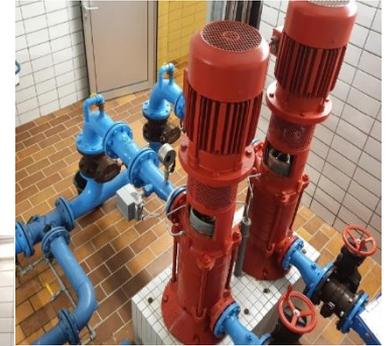
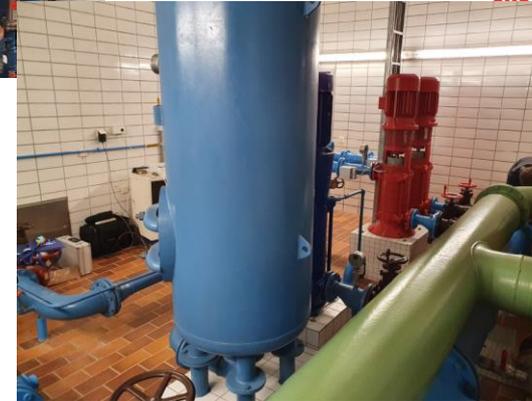
Zustand Pumpwerk & Druckbehälter

- Dient der Sicherstellung eines ausreichenden Versorgungsdruckes in Ringingen
- Saugleitung: Zulauf- bzw. Pendelleitung
- Pumpwerk: 2 Grundlastpumpen + 1 Brandlöschpumpe
- Technische Daten Grundlastpumpen unbekannt
- Brandlöschpumpe: $Q = 50 \text{ m}^3/\text{h}$, $H = 60 \text{ m}$
- Drehzahlbetriebene Regelung für alle Pumpen möglich
- Druckbehälteranlage $V = 1 \times 800 \text{ L}$, durch Stichleitung angebunden \rightarrow Stagnationsproblematik
- Einsatz eines nicht ölfreien Verdichters
- Redundanz zum Druckbehälter fehlt

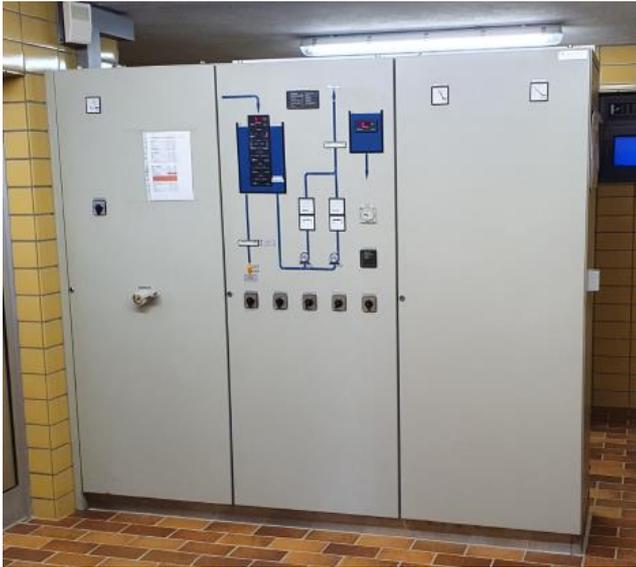
Zustand elektrische Anlage

- Wurde im EG aufgebaut
 - Zugehörige Trafostation im EG des Brunnens
 - In Sommermonaten Probleme bei Wärmeentwicklung (v.a. FUs)
 - Allg. Gebäudeinstallation als Unterputzinstallation
 - Kabelwege in WK mit ungeeignetem Material
 - Derzeit keine stationäre NEA
 - Datenweitergabe an Leitsystem PWkehr
 - Schaltanlage aus 1995, jedoch nicht mehr den Vorschriften entsprechend
- Insgesamt kein sicherer Anlagenbetrieb gegeben

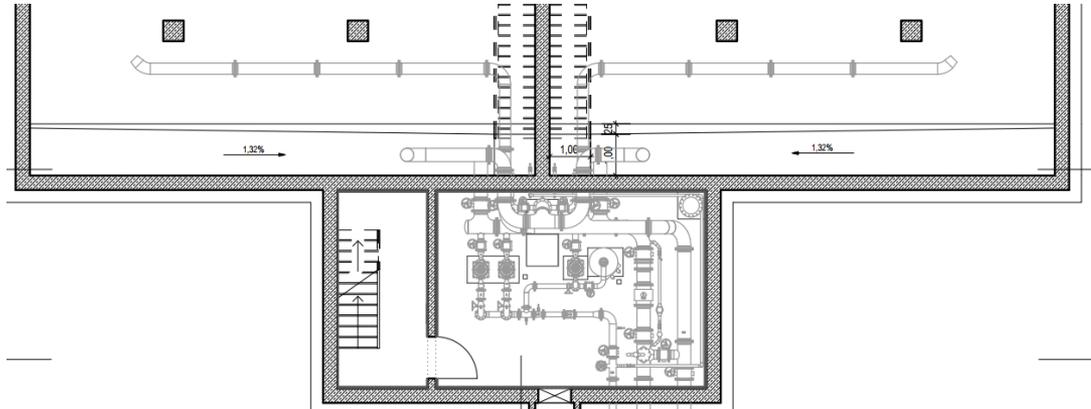
Bestand

Rohrkeller (UG)

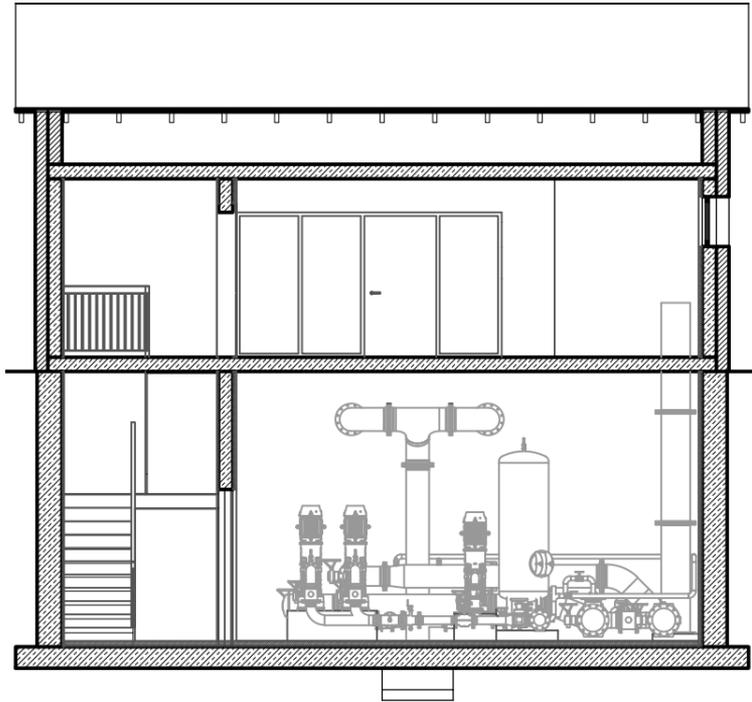
Bestand

Rohrkeller (UG)
