# **Stadt Erbach**

## **BW - Gutachten**

Schadensbegutachtung  
und Maßnahmenempfehlung

**Brücke ü. d. Rotkanal u.  
über die Rot in  
Erbach-Dellmensingen**

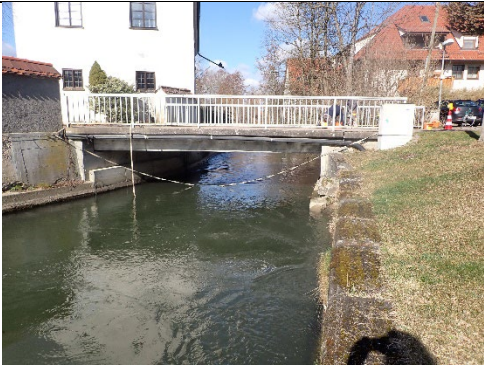
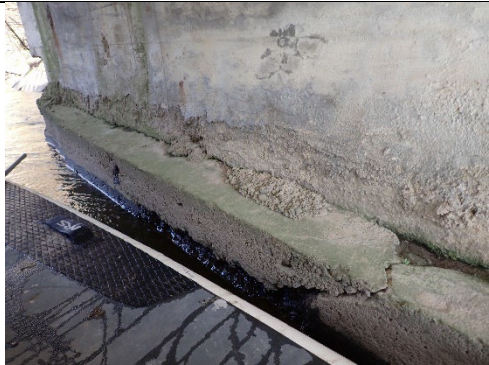
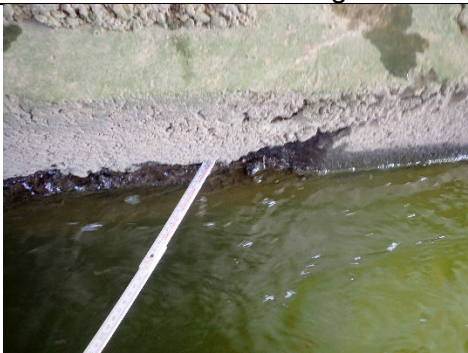
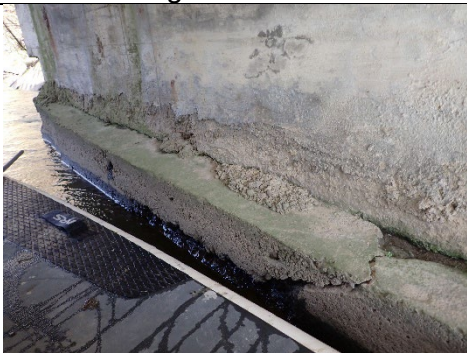
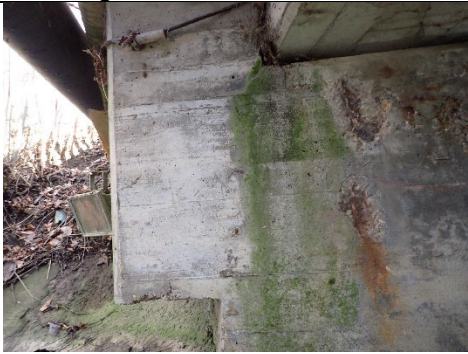
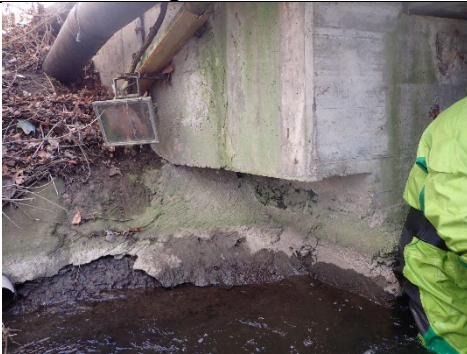
| BW Bilder BW 1 | |

- Belag rissig und verwalkt
- Bauwerks-Abdichtung unterläufig, nicht mehr wirksam
- Randstreifen Stahlschiene korrodiert, Höhe zu gering
- Gesimskopf freiliegende Bewehrung, Betonabplatzungen
- Geländer Höhe mit 90 cm zu gering
- Beton der Widerlagerwände mürbe und minderfest
- Vorsatzschale Widerlager bereichsweise abgebrochen
- Überbau Untersicht Einzelschadstellen wegen zu geringer Betondeckung

- Abbruch und Erneuerung Beläge auf dem Bauwerk einschließlich der Anschlussbereiche
- Feinfräsung Fahrbahnplatte, bereichsweise tiefer Ausbruch nach Erfordernis
- Neue Bauwerksabdichtung mit Kunstharzversiegelung, Bitumen Schweißbahn, Gussasphalt Schutzschicht
- Abdichtung der Bauwerksfuge Überbau / Unterbauten mittels bituminösem Fahrbahnübergang
- Neuer Belag und Abdichtung 8,5 cm, Gradienten Ausgleichsschicht mit PCC
- Abbruch Stahlprofil, neuer Schrammbord aus Beton
- Teilabbruch Gesimskopf, Reprofilierung Gesims
- Neues Geländer H=1,30m, Befestigung außen
- Überbau Untersicht: Instandsetzung Einzelschadstellen, vollflächig Beschichtung System OS-B
- Leitungen neu befestigen

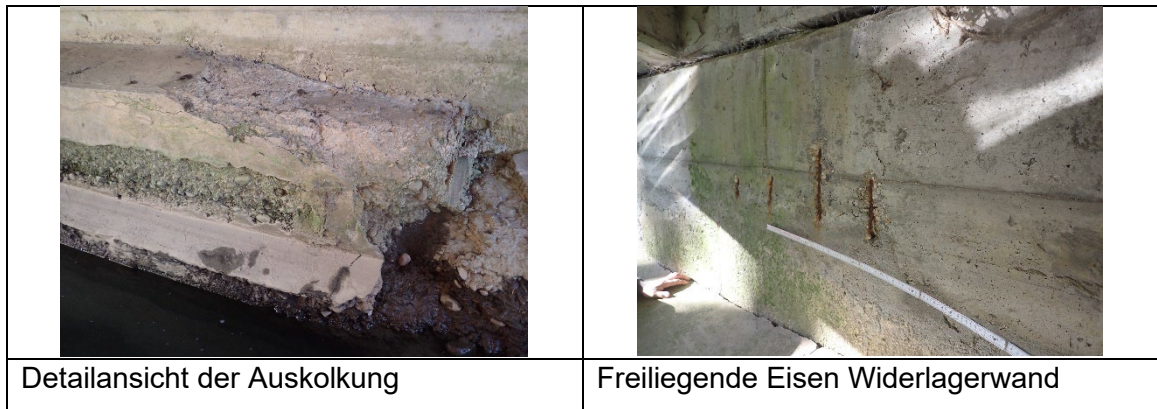
- Belag rissig und verwalkt, Einzel Ausbruchstellen
- Bauwerks-Abdichtung unterläufig, nicht mehr wirksam
- Randstreifen Stahlschiene korrodiert, Höhe zu gering
- Gesimskopf freiliegende Bewehrung, Betonabplatzungen
- Geländer Höhe mit 90 cm zu gering
- Beton der Widerlagerwände mürbe und minderfest, korrodierte Bewehrung
- Vorsatzschale beider Widerlager vollflächig abgebrochen bzw. zerbrochen
- Überbau Untersicht Einzelschadstellen wegen zu geringer Betondeckung

- Abbruch und Erneuerung Beläge auf dem Bauwerk einschließlich der Anschlussbereiche
- Feinfräsung Fahrbahnplatte, bereichsweise tiefer Ausbruch nach Erfordernis
- Neue Bauwerksabdichtung mit Kunstharzversiegelung, Bitumen Schweißbahn, Gussasphalt Schutzschicht
- Abdichtung der Bauwerksfuge Überbau / Unterbauten mittels bituminösem Fahrbahnübergang
- Neuer Belag und Abdichtung 8,5 cm, Gradienten Ausgleichsschicht mit PCC
- Abbruch Stahlprofil, neuer Schrammbord aus Beton
- Teilabbruch Gesimskopf, Reprofilierung Gesims
- Neues Geländer H=1,30m, Befestigung außen
- Überbau Untersicht: Instandsetzung Einzelschadstellen, vollflächig Beschichtung System OS-B
- Leitungen neu befestigen
